NALGURES

El priorato de San Cibrao de Bribes al final del Antiguo Régimen. Arquitectura, manifestaciones artísticas y sociedad.

Javier García Gómez y Alberto García Aldao¹.

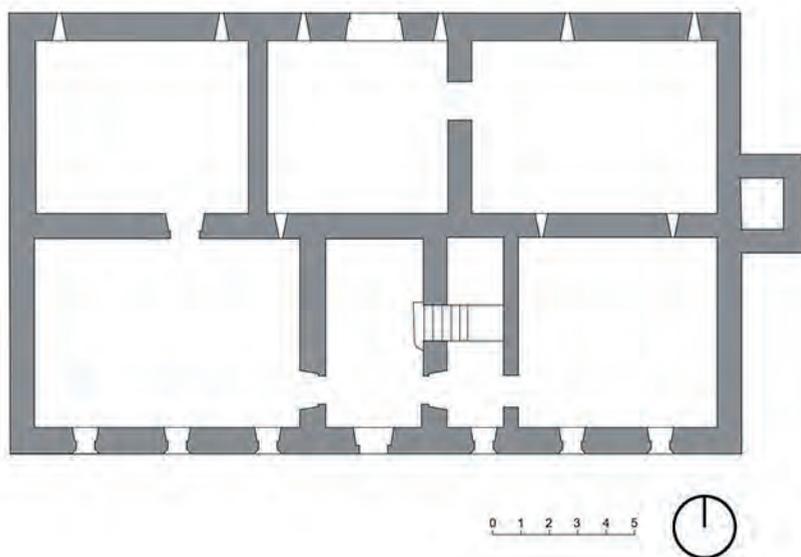
Planta del priorato de Bribes.

trucciones auxiliares que se han ido incorporando a su alrededor, que veremos en detalle. La casa prioral se compone de un único cuerpo, un edificio de forma prismática regular, de planta rectangular y dos alturas, escalera de acceso a la superior, con unas dimensiones de 16 x 25 metros y una superficie aproximada de 400 m². La estructura vertical de este espacio está definida por un muro perimetral de entre 80 y 90 cm de grosor, al que se le acopla otro muro maestro que divide el espacio de la planta en dos mitades. En la parte central de la crujía de la puerta principal sur, dos muros transversales definen el espacio ocupado por el vestíbulo de acceso y la escalera interior, mixta de granito y madera.

Además de las funciones de definición de espacios, paredes de cerramiento y subdivisión, estos elementos cumplen un cometido estructural de gran importancia como muros de carga. La planta inferior queda así dividida en dos estancias a ambos lados del zaguán, orientadas al sur, y otras tres hacia el lado norte, con una puerta al exterior en la central. La planta alta presenta una distribución similar hacia el sur, mientras que la mitad separada por el muro maestro y orientada al norte, se abre en un único y amplio espacio en el que tan solo sobresale el hogar sobre el que se levanta la gran chimenea de la casa.

Estos muros se resuelven mediante el empleo de sillería de bloques de granito en los esquinales y formación de huecos en ventanas y puertas, de sección bastante regular bien aparejados, como ya hemos indicado, en torno a 80-90 cm. Se complementan con mampostería en los entrepaños, piedra plana en la cara vista y relleno interior con material pobre, con mortero en el rejuntado e interior a base de componentes arcillosos. Apoyada

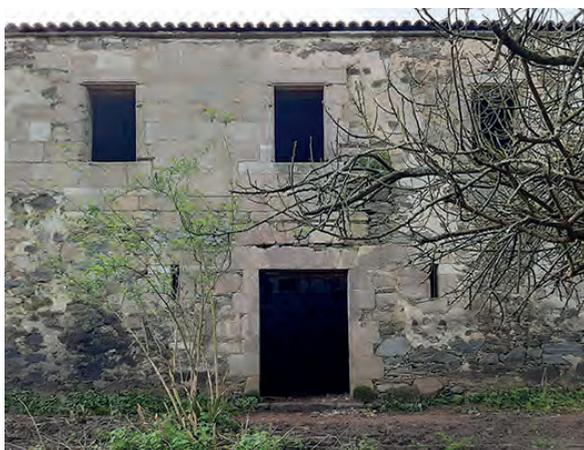
Puerta de acceso en la fachada norte.

El alzado de la fachada opuesta, orientada al norte, presenta en la planta baja una gran puerta en posición central con doble dintel, a cuyos lados se abre una ventana y seis pequeños óculos a modo de aspilleras o bufardas verticales, lo que permite el paso de una ligera luminosidad y ventilación sin los inconvenientes de una climatología adversa, húmeda y fría, propia de ese lado. Sobre el ángulo superior derecho de la puerta, a la altura del forjado del primer piso, sobresale una especie de canalización a modo de gárgola circular, con funciones de desagüe de una desaparecida cocina. En la planta superior se abren cinco ventanas bien ordenadas, correspondiendo la sexta hacia el lado derecho, a una denominada *puerta de aire*, muy utilizada en construcciones de importancia para usos de ventilación y limpieza.

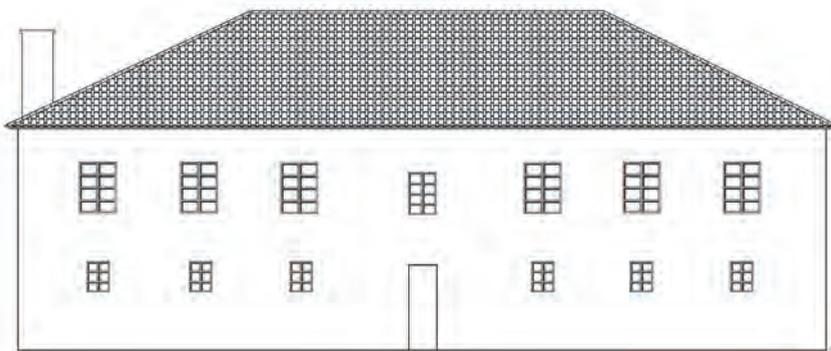
Alzado fachada sur.

Los alzados de las fachadas presentan un marcado grado de simetría en su composición, con una distribución racional de los numerosos vanos que aportan un alto grado de luminosidad interior, lo que le confiere un acusado carácter señorial a modo de las grandes residencias y pazos de la comarca. Nos encontramos ante la representación material a través de la arquitectura, visible y tangible, del enorme poder económico y social de San Martiño Pinario. Tomando como referencia el gran portalón de acceso al patio interior, la fachada sur, de 25 m de longitud, cumple la función de principal o representativa de la edificación y la institución a la que pertenece.

La puerta principal situada en el centro le confiere una función de eje, abriéndose seis vanos de ventana en la planta inferior repartidos y equidistantes a ambos lados de la misma. En el piso superior se abren los vanos de siete ventanas, de tamaño ligeramente superior a las inferiores, distribuidas simétricamente, confiriendo un aspecto de proporción, orden y equilibrio arquitectónico. En la actualidad todavía se conservan algunas ménsulas de granito sobresaliendo del primer piso, posiblemente para sustentación de un desaparecido balcón o solana.

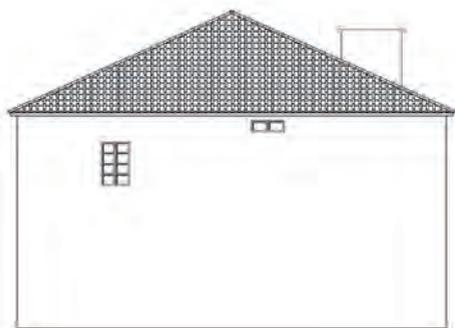
Alzado fachada este

Las fachadas laterales oeste y este miden 16 m de longitud, presentando ambas un único vano o ventana en el piso superior, hacia el lado izquierdo. En la oeste se añadió con posterioridad un anexo para almacén o cuadra de una sola altura; mientras que la orientada al este presenta una construcción cuadrangular adosada, de mayor altura, sin llegar a la línea de cubierta, posiblemente con la función de retrete para servicio del personal sin tener que salir al exterior de la casa, iluminada y ventilada por dos pequeños óculos en la parte superior norte y sur. Una pequeña ventana sobre su tejadillo, tras el muro transversal, aporta luz a la gran estancia sur del piso superior. Todas las ventanas del edificio corresponden a la tipología propia de las Mariñas coruñesas, acristaladas con batiente de dos cuerpos, fabricadas en madera.

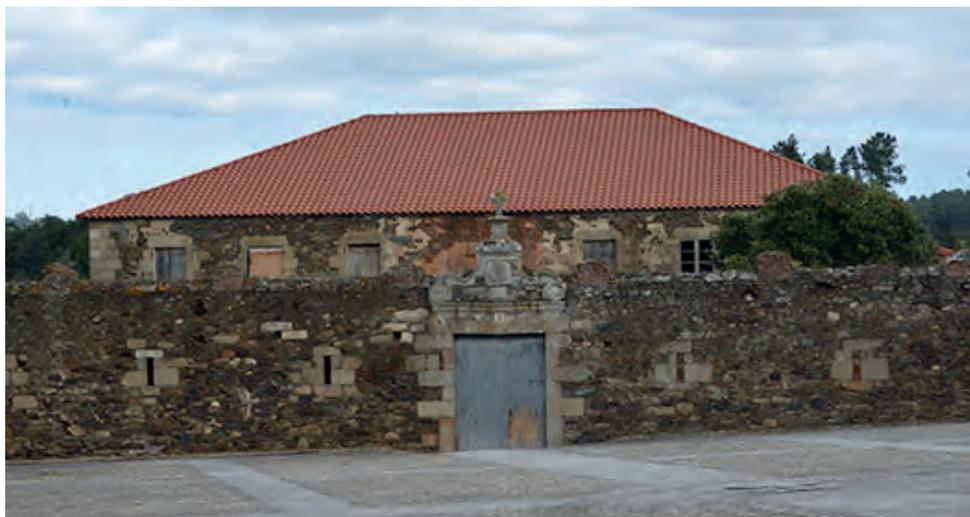
Acceso principal del priorato de Bribes, fachada sur.

Frente a la fachada principal sur, se abre un gran patio delimitado por una muralla perimetral de gran tamaño que lo confina del exterior, con unas medidas aproximadas de 30 x 22,5 m y una superficie de 675 m², en cuyo frente se abre el portalón adintelado de acceso donde se encuentra el escudo de San Martiño Pinario. Esta puerta monumental está coronada por una especie de frontón de características neoclásicas, con motivos ornamentales en forma de círculos y finas molduras curvadas con terminación en espiral, sobre el que se asienta una cruz como remate superior. En el interior y adosados al frente de mayor longitud, se levantan varios anexos destinados a caballerizas, cuadras y almacenes con cubierta a una sola agua. La vista exterior de la muralla, presidida por el escudo y portalón en posición central, se compone de muro de mampostería de gran altura en el que se abren varios vanos o aspilleras enmarcados en granito, adornado con varias troneras piramidales de ladrillo en la parte superior.

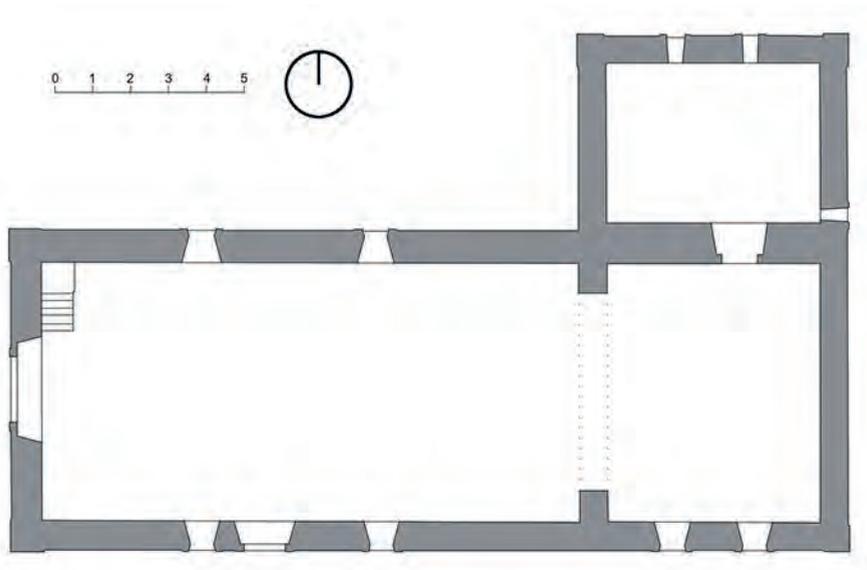
Planta de San Cibrao de Bribes.

uniforme y dispuesta en dos secciones, el cuerpo principal y la Capilla Mayor que representa el presbiterio del ábside, con unas medidas exteriores de 33 x 12,5 m, y una altura a la parte inferior de la cubierta de 8,5 m. La resolución de la cubierta es a dos aguas con un chaflán triangular hacia el este, con terminación de teja curva cerámica. La estancia correspondiente a la sacristía se encuentra adosada al fondo de la fachada norte, conformando un espacio regular con unas medidas exteriores de 10,5 x 7,5 m.

Todos los elementos de la fábrica, alzados perimetrales y sacristía adosada, se resuelve mediante muros de carga de 1 m. de espesor, formado por piezas de sillería de granito en la fachada occidental, esquinales, vanos y algunos tramos laterales, alternados con otras piezas graníticas irregulares reaprovechadas de la construcción anterior, acopladas mediante mortero. La distribución que observamos en la fachada principal presenta un resultado de tipo recio y mural, un estudio de geometría austera y sobria, de una única sección que refleja la estructura interior. Sobre la puerta principal adintelada, se abre un óculo circular a modo de rosetón moldurado con un cuarto de bocel cóncavo en su perímetro interno. Bajo esta abertura se asienta una pieza de sillería que contiene la epigrafía con la fecha de construcción: ANO DE 1778.

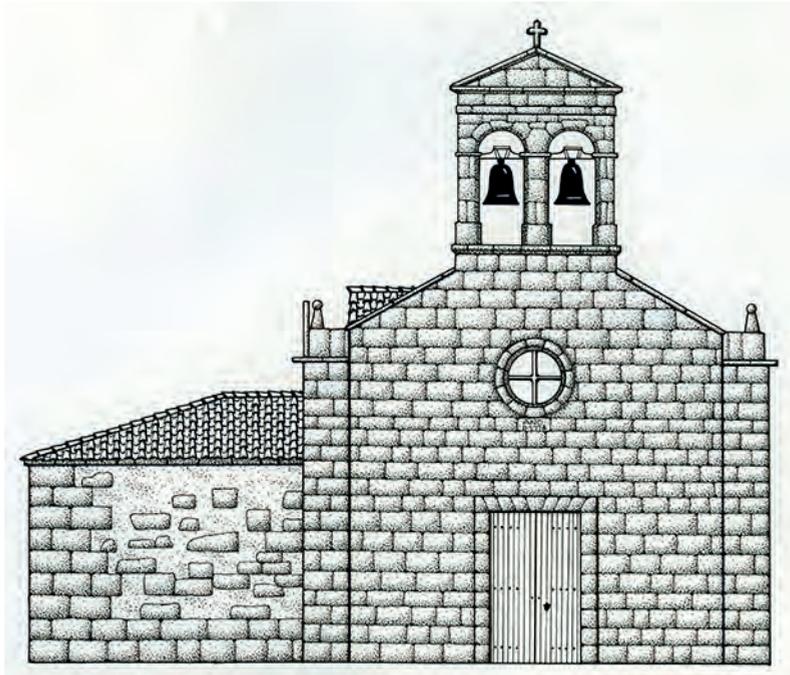
Fachada occidental San Cibrao de Bribes.

En el tramo superior de la fachada, sobre el trapecio que toma la forma de la cubierta, se levanta la espadaña de tres pilares que soportan las dos campanas, rematada con un sencillo frontón triangular clásico, rodeado de una fina moldura, y la cruz en su vértice, sumando un total de 11,7 m. de altura. Como único elemento decorativo, además de las finas molduras que aportan los ya comentados efectos dinámicos de luces y sombras, destacan dos pináculos rematados en esferas, situados, como culminación de los muros de carga, en los extremos superiores de la fachada.

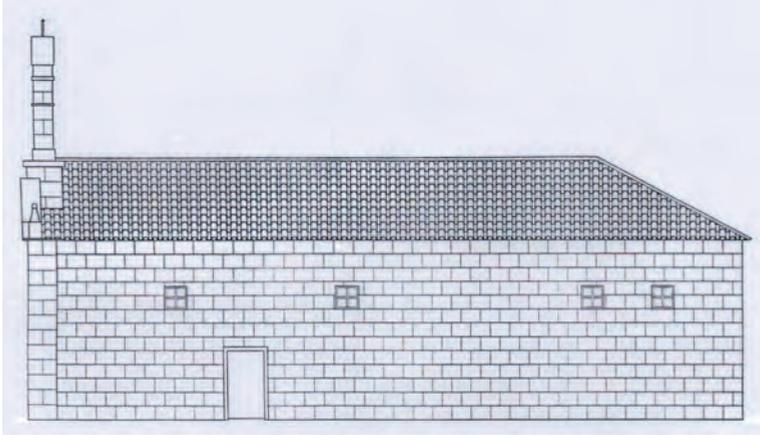
Alzado sur.

Los alzados laterales y posterior muestran un perímetro simple, una superficie mural lisa y continua carente de ornamentación salvo los vanos de iluminación. En la fachada sur se abre una puerta adintelada de acceso y dos ventanas en el nivel superior para iluminar el lateral de la Epístola, además de otras dos abiertas en la Capilla Mayor, de carpintería de madera, acristaladas, de tipo fijo y cuatro secciones. El alzado este es totalmente mural, sin aberturas. En el norte se abren dos ventanas en simetría con el alzado sur, para iluminación del lateral del Evangelio. El espacio adosado de la sacristía se abre al presbiterio mediante una puerta adintelada y se comunica con el exterior mediante dos pequeños óculos verticales al norte y uno al este para iluminar la estancia.

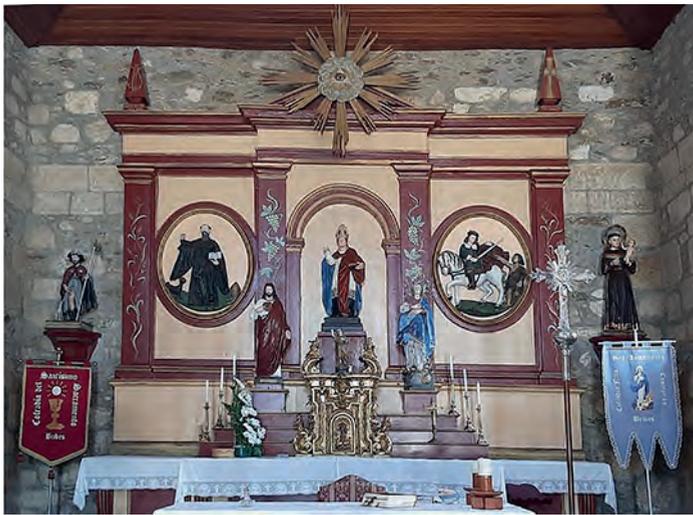
Retablo Mayor.

sobresale sobre las demás, y acoge en su interior una hornacina con remate semicircular, apoyándose las columnas sobre una subestructura o base de tres peldaños a modo de grada. Las laterales presentan en cada una de sus caras sendos medallones circulares con imágenes de santos, mostrando una jerarquización de espacios poco definida debido a la sencillez de todo el conjunto.

En la parte superior, formando el ático, sobresale un pequeño frontón clásico apoyado sobre unas molduras que recorren toda la longitud del retablo, con una función estética y de guardapolvo. En su vértice se encuentra un gran Ojo de la Providencia o panóptico, representando la observación y vigilancia de Dios sobre los fieles, símbolo de su manifestación y omnipresencia. Muestra la iconografía clásica del ojo inserto en un triángulo, rodeado por una nube, de la que emanan rayos luminosos en todas direcciones. Los extremos superiores se rematan con dos pináculos piramidales muy estilizados, aportando una sensación de elegante equilibrio. El acabado final del retablo de madera se resuelve con pintura bicolor, ocre claro y oscuro en marcado contraste, con sencillos adornos de motivos vegetales en las columnas laterales, y racimos de uva y hojas de parra en las centrales. La sencillez en su ejecución sumado al inexorable paso de más de dos siglos, permiten observar en la actualidad el ensamblaje de sus piezas, formadas por listones y tablas de madera que conforman su estructura.
